**BEL AIR MINING**

**PROJET D'APPUI A LA GOUVERNANCE DANS LE SECTEUR MINIER  
(PAGSEM)**

## **INSPECTION ENVIRONNEMENTALE ET SOCIALE DES ACTIVITES MINIERES DE BEL AIR MINING**

Mission annuelle de contrôle de suivi de la mise en œuvre du Plan de Gestion Environnementale et Sociale (PGES) des activités de la compagnie Bel Air Mining financée par le PAGSEM

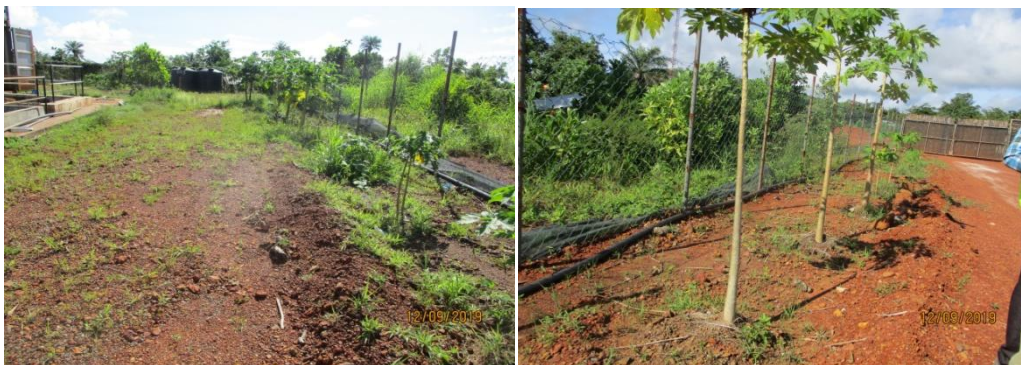
Le site est dans un endroit sécurisé par une clôture de grillage et fermé pour éviter toute pénétration de personnes étrangère. *Mesure conforme aux bonnes pratiques.*

*Clôture de grillage autour de la station de traitement.*

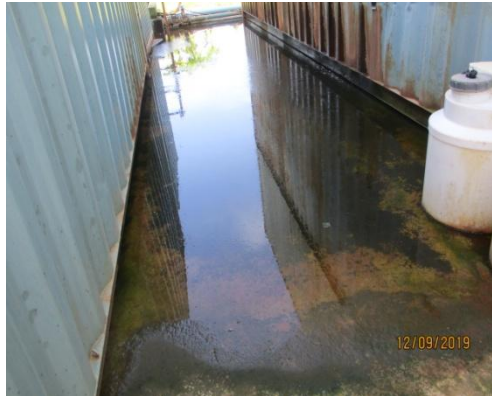
Des eaux non traitées sont visibles sur la dalle, derrière juste le centenaire de traitement des eaux. Cela peut entraîner la pollution des eaux, en cas de pluies par drainage. **Cette pratique est non conforme au contenu du PGES.**

**Eaux stagnantes non traitées.**

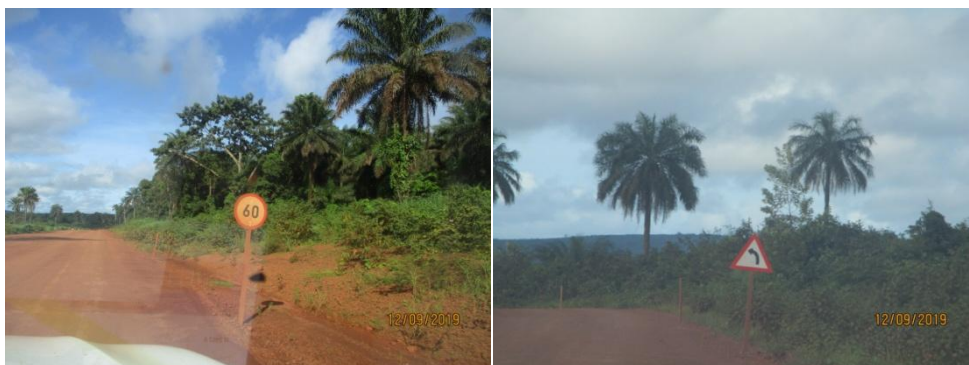
- existence des balises panneaux de signalisation sont visibles aux abords de la route minière ;

**Des panneaux placés aux abords des routes.**

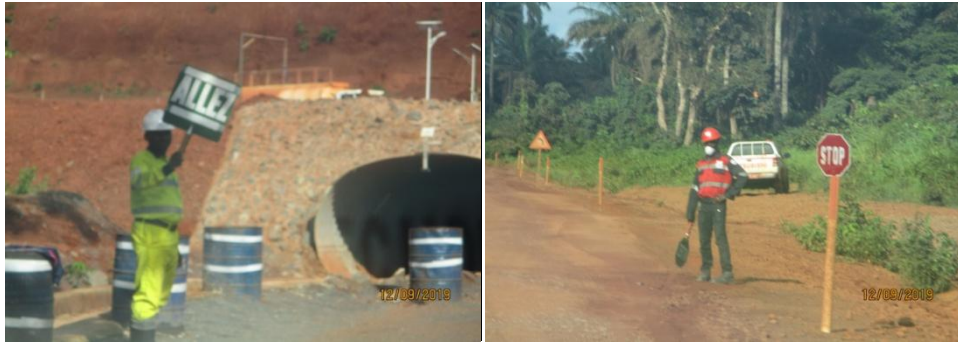
- les agents de sécurité (Flag men) sont placés au niveau des points critiques pour la régulation de la circulation ;

### Flag men placés sur les routes minières et communautaires.

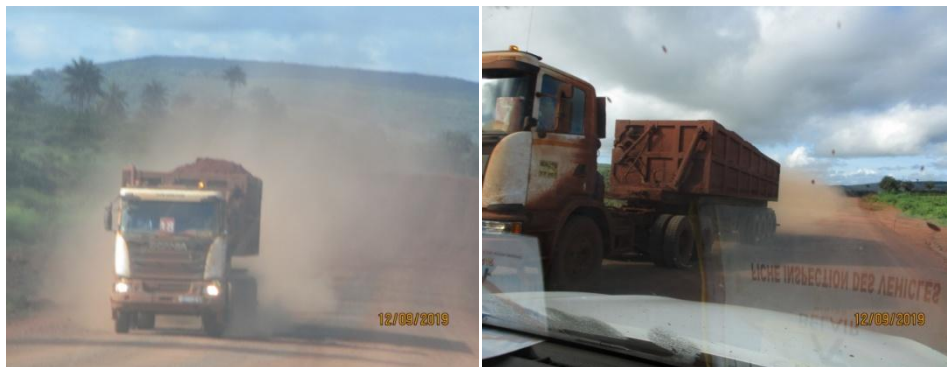
La fréquence d'arrosage des routes minière a diminué et BAM n'utilise plus le bitumen pour diminuer les envolées de poussières sur la route minière. **Cela est une pratique non conforme au contenu du PGES et constitue un facteur de recule pour BAM par rapport aux années précédentes.**

### Cas d'envolées de poussières sue la route minière de BAM.

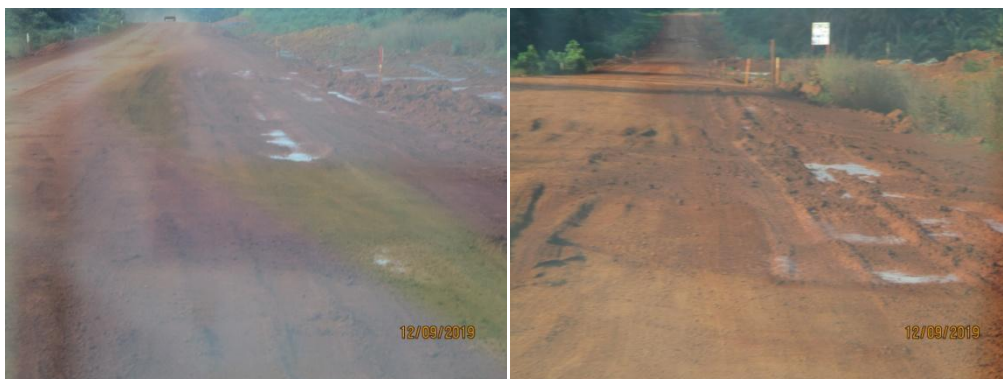
Par endroits, des trous sont visibles. Cela peut non seulement être un risque pour la sécurité routière mais aussi un facteur de diminution de la durée de vie des pneumatiques qui n'arrangerait pas du tout la compagnie. **Cette pratique a été jugée non conforme au PGES.**

### Niveau de dégradation des routes minières de BAM.

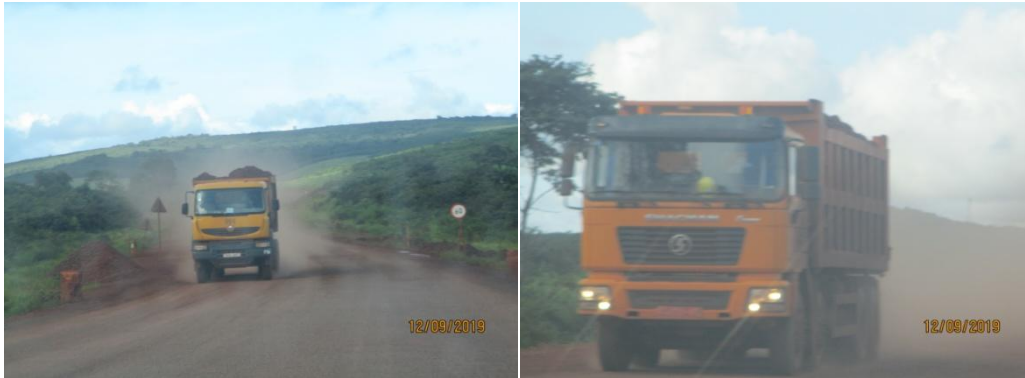
Certains camions de transport ont été vus avec une charge supplémentaire par le dépassement de la capacité d'accueil des bennes. ***Cette pratique a été jugée non conforme aux bonnes pratiques et au contenu du PGES.***

### Camions de transport surchargés.

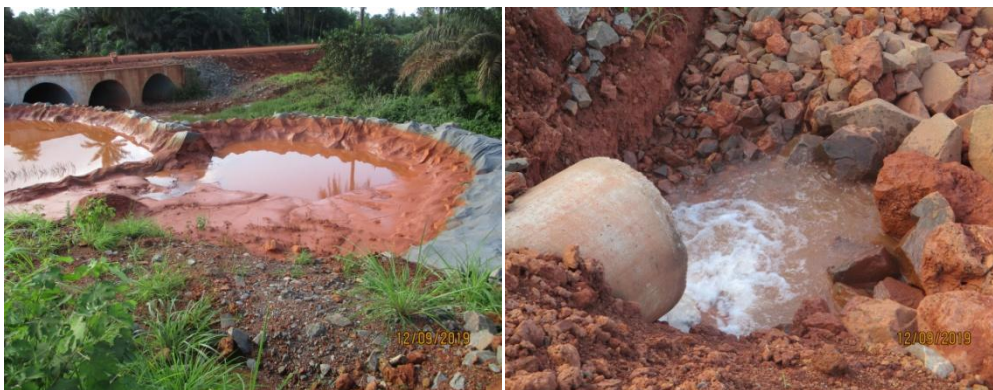
Les eaux de ruissellement chargées de sédiments des zones d'exploitation sont drainées vers des bassins de décantation construits avec des cordons pierreux et la géo membrane. Elles sont filtrées par ces gravas puis drainées par sur verse vers les buses situées sous la route minière d'où elles se rependent dans la nature vers Gbérébouï. ***Cette mesure a été bien appréciée par la mission, bien qu'elle soit conforme au PGES, elle a été jugée insuffisante pour décanter quasiment les eaux.***

*Bassins de décantation et l'eau décantée.*

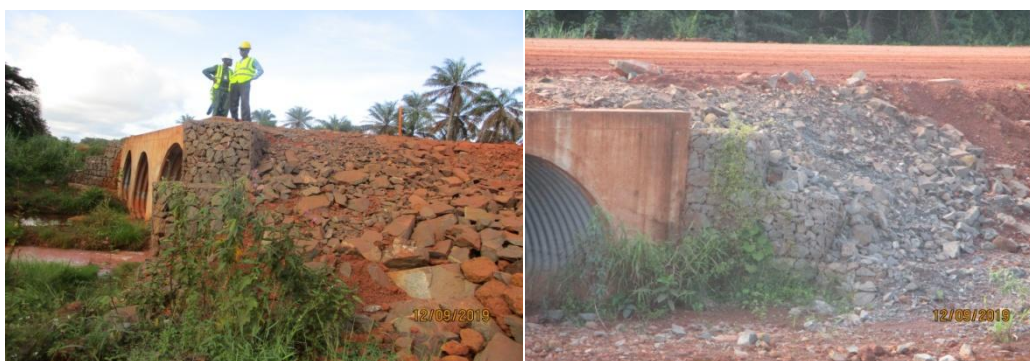
Pour la lutte contre l'érosion, des mesures sont prises sur les abords des ponts de buses réalisées par BAM. **Mesure conforme au contenu du PGES.**

*Mesures anti érosives sur les abords des buses.*

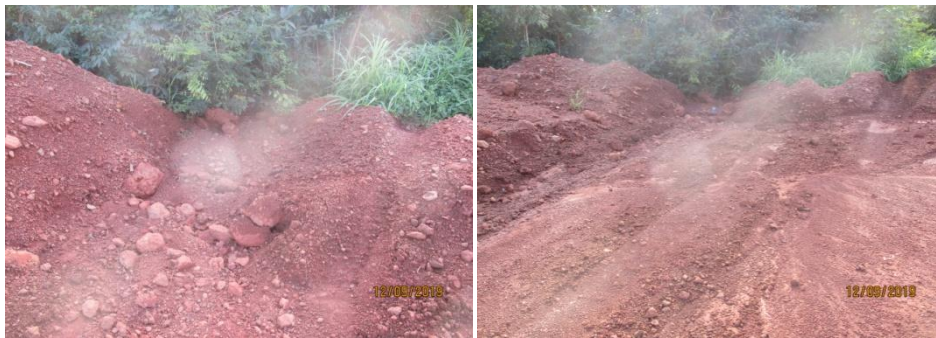
Aucun bassin de décantation n'a été trouvé sur la route minière qui mène sur le pit 2. ***Cela a été jugé non conforme au contenu du PGES.***

**Des canaux sans bassin de décantation.**

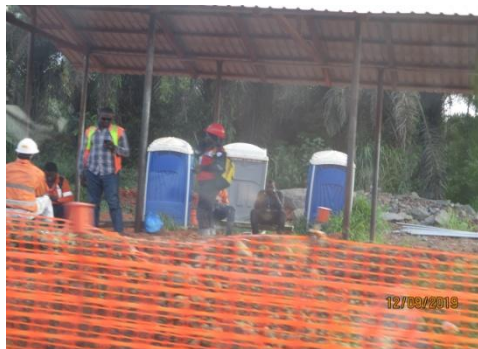
Des toilettes mobiles sont installées pour meilleur usage des eaux usées domestiques. Cette **mesure a été jugée conforme au contenu du PGES.**

**Des toilettes installées sur le pit 2.**

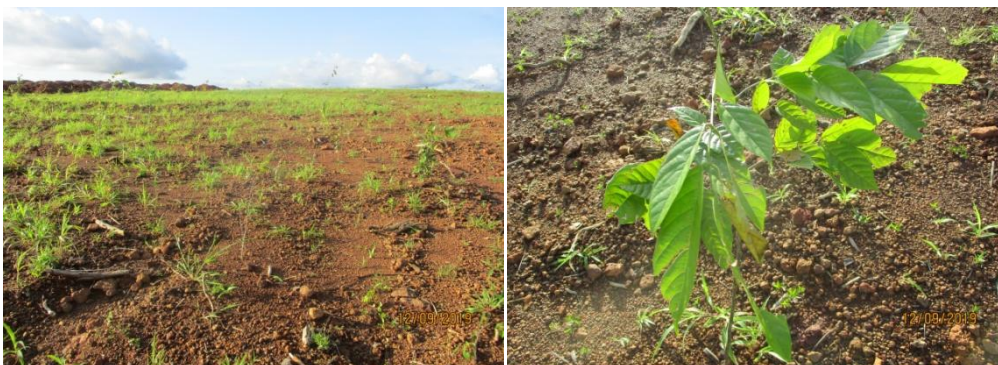
Le site a été restauré par des espèces ligneuses locales dans le cadre de ses engagements vis-à-vis de l'Etat guinéen. Une liste de ces espèces est à l'annexe 5 du rapport. **Cela a été jugé conforme au contenu du PGES.**

**Site de Pit 2 restauré par BAM.**

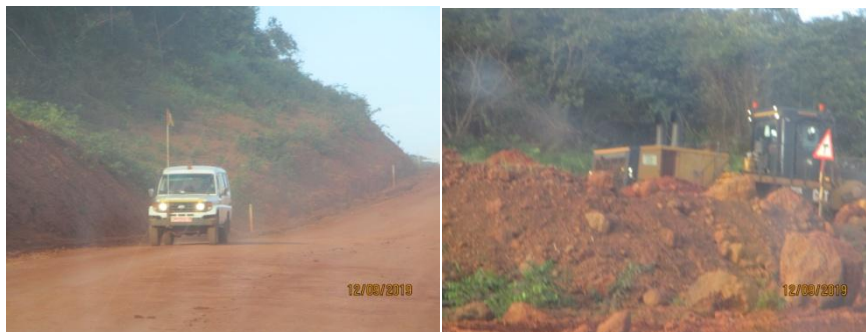
- ✓ existence de panneaux de signalisation sur le site et abords des routes minières ;
- ✓ tous les véhicules et engins miniers circulent avec phares allumés.

**Phares allumés des engins et véhicules utilitaires de BAM.**

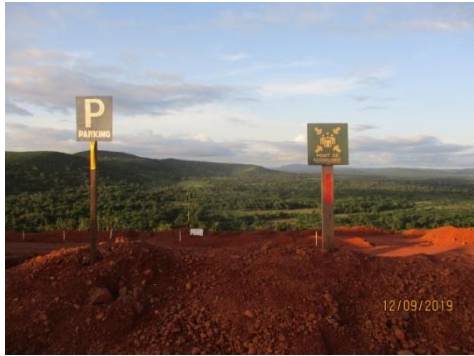
- ✓ existence d'un point de rassemblement et d'un parking pour véhicules sur le site. **Mesures jugées conformes au contenu du PGES.**
- ✓

*Toutes ces mesures citées ci-haut ont été jugées conformes au contenu du PGES.*

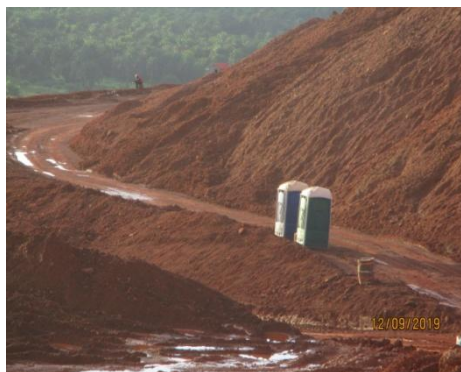
Des toilettes sont visibles sur le site pour la bonne gestion des eaux usées domestiques. **Mesure jugée conforme au contenu du PGES.**

**Des toilettes sur le site.**

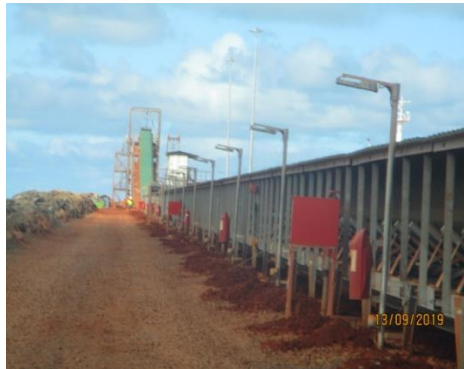
- ✓ difficulté de circuler sur la voie unique d'accès à la jetée car par manque de communication 2 véhicules roulant en sens inverses ont faillit faire collision. ***Cela a été jugé par la mission comme incident potentiel à corriger rapidement.***

Voie d'accès à la jetée à sens unique.

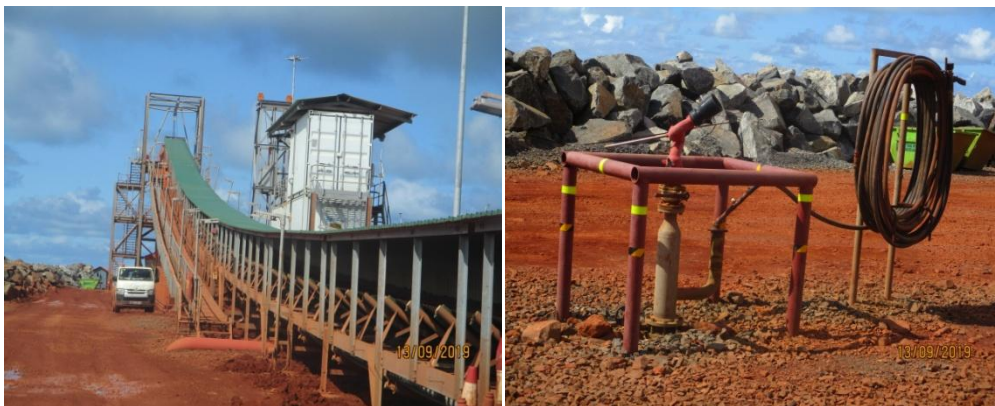
- ✓ des extincteurs et bouches d'incendies sont placés partout où besoin peut être. ***Mesure considérée par la mission conforme au contenu du PGES.***

Des extincteurs et bouche d'incendie au port.

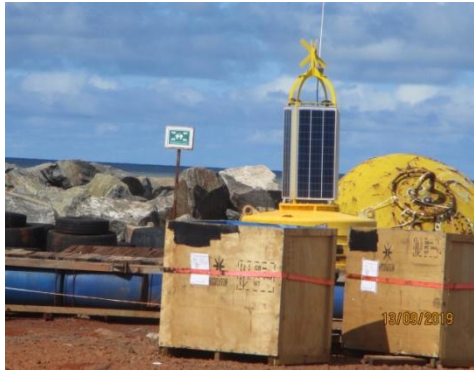
- ✓ existence de points de rassemblement dans le Port. ***Cette mesure a été jugée conforme au contenu du PGES ;***

**Un point de rassemblement.**

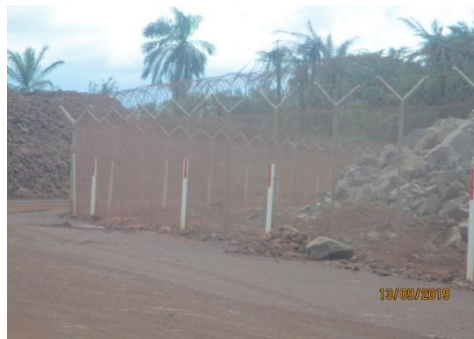
L'ensemble des infrastructures du port de Khoundindé se trouve dans une clôture de grillage surmonté de barbelait et balisée par des piquets réfractaires. **Mesure jugée conforme au contenu du PGES.**

**Clôture du site u port de Cap Verga.**

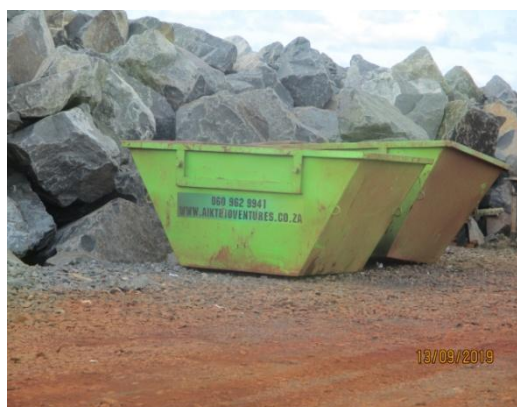
Des poubelles sont installées pour la collecte des ordures dans la cour du port. **Action jugée conforme au contenu du PGES.**

**Poubelles installées dans le port de Cap Verga à Khoundindé.**

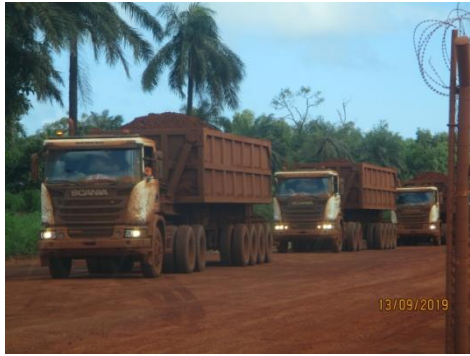
Les véhicules qui empruntent cette route circulent avec des phares allumés. **Mesure jugée conforme au contenu du PGES.**

*Phares allumés de véhicules de transports miniers.*

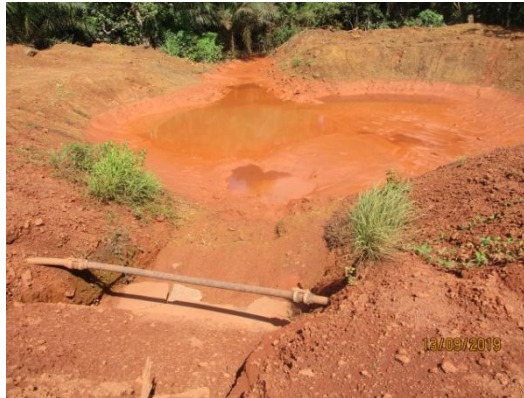
Des bassins de rétention sont construits partout où se jette une canalisation. Malgré cela, ces bassins ne sont pas curés et ne comportent pas de cordon pierreux pour filtrer davantage le liquide décoloré qui doit être versé pour la nature. *Cette a été jugée satisfaisante mais non suffisante par la mission du MEEF.*

*Un bassin de rétention non curé.*

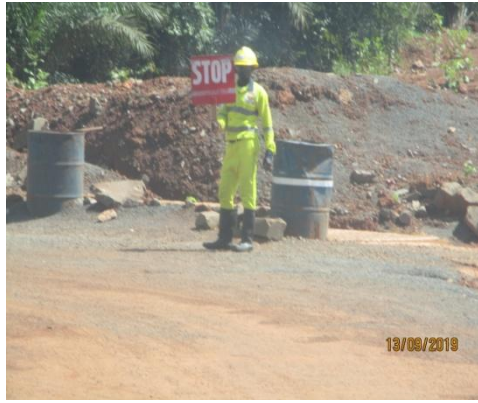
- ✓ existence des flag men pour la régulation de la circulation. Mesure conforme au PGES ;

*Un flag man piqué à la pointe de la route minière.*

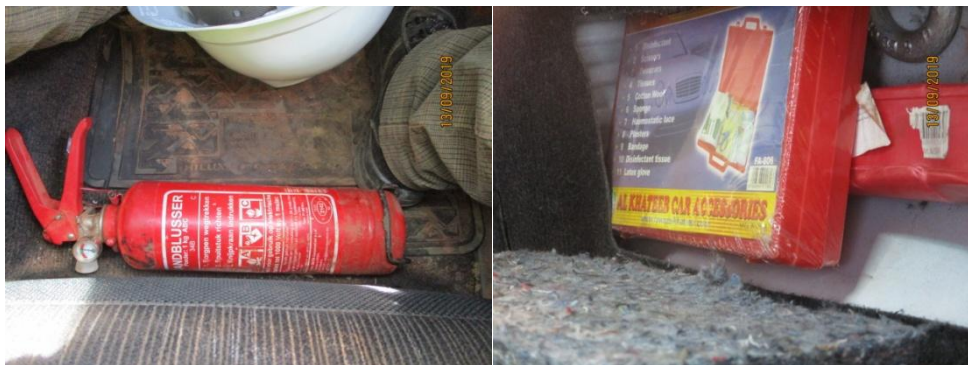
- ✓ tous les véhicules utilitaires de BAM sont équipés d'extincteurs et de boîte à pharmacie.  
**Action conforme au contenu du PGES.**

*Dispositifs sécuritaires et sanitaires des véhicules utilitaires de BAM.*

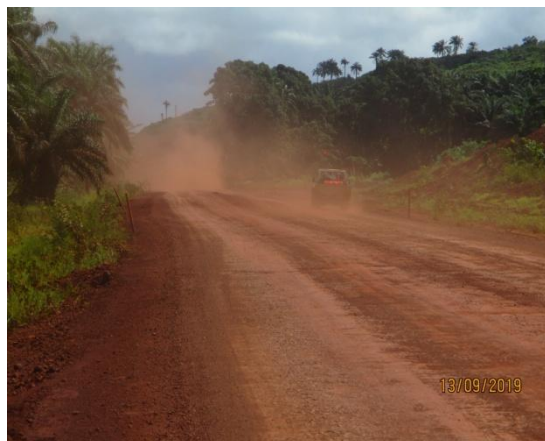
Une route non ou mal arrosée est l'aspect que présente cette route minière de BAM qui génère assez de poussières. **Cela n'est pas conforme au contenu du PGES.**

*Cas d'envolées de poussières sur la route minière.*

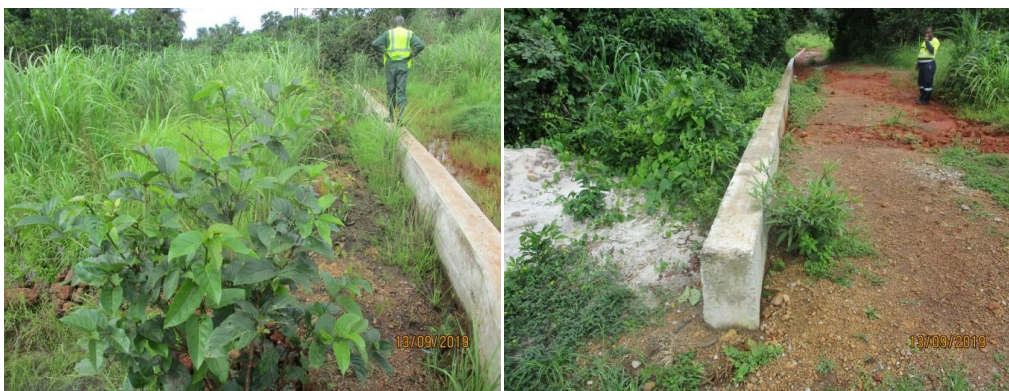
- ✓ cette tête de source est protégée par un soubassement pour éviter toute pollution des eaux de cette source face aux sédiments provenant de la route minière. ***Cette action a été jugée conforme au contenu du PGES.***

**Le soubassement pour protéger la tête de source.**

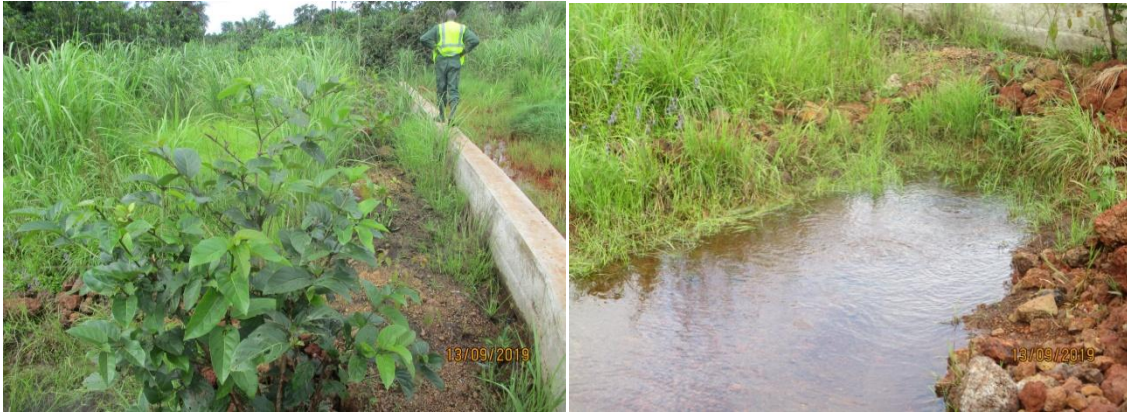
- ✓ Les arbres sont également plantés pour protéger cette tête de source contre tout assèchement lié à la forte insolation de la localité. **Action jugée conforme au contenu du PGES.**

*Des arbres plantées pour protéger la tête de source.*
