**BEL AIR MINING**

**PROJET D'APPUI A LA GOUVERNANCE DANS LE SECTEUR MINIER  
(PAGSEM)**

## **INSPECTION ENVIRONNEMENTALE ET SOCIALE DES ACTIVITES MINIERES DE BEL AIR MINING**

Mission annuelle de contrôle de suivi de la mise en œuvre du Plan de Gestion Environnementale et Sociale (PGES) des activités de la compagnie Bel Air Mining financée par le PAGSEM

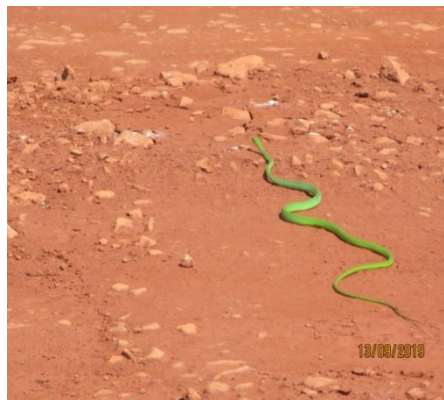
Un mamba vert fut évité par le véhicule de BAM qui conduisait la mission du MEEF. *Une réaction d'évitement conforme au contenu du PGES.*

*Mamba vert qui traversait la route.*

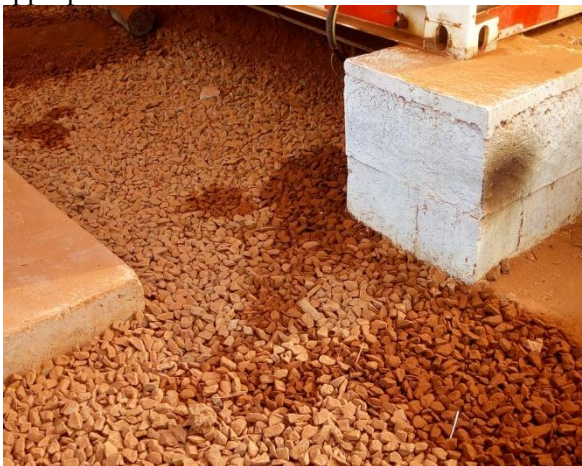
| Composante | Recommandations passées | Etats de mise en œuvre | Observations de l'inspection |
|---|---|---|---|
| Visite de la station service de Vivo Energy | Gérer les ballastes et sols souillées par les déversements d'hydrocarbures en procédant au raclage pour un traitement approprié sur un site de biorémédiation.<br> | Pour l'instant, il n'y a pas de site de biorémédiation. <b>Cela est un non respect de la recommandation de l'inspection de 2017.</b> | Non effectif. |

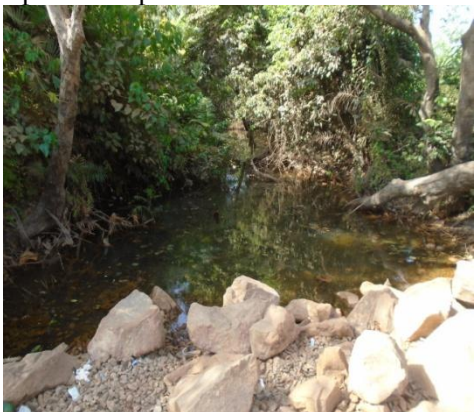
| <b>Visite de l'aval de la rivière Tansoufa</b> | <p>Les gravas dans ce cour d'eau doivent être enlevés le plus rapidement possible.</p> | | Cela est fait. <b>Bon respect.</b> | Effectif. |

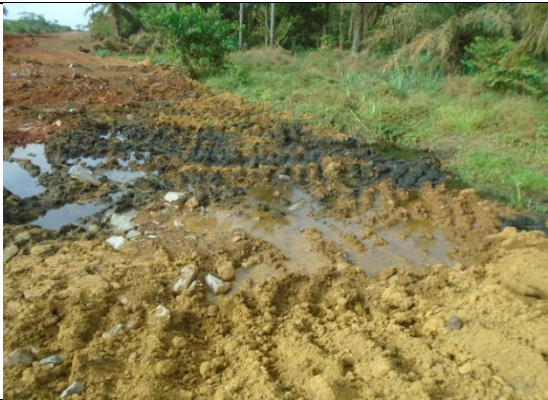
| <b>Visite d'une zone humide sur la rivière Kolontaré et chantier du site</b> | <p><b>Présence du couvert végétal</b></p> <p>La compagnie doit faire le plus rapidement possible le reboisement du site pour assurer une continuation de la remontée et de l'écoulement des eaux.</p> | | Cela a été fait mais après, il y a eu les travaux de réalisation des bassins de sédimentation, la partie abrite désormais un bassin. | C'est un bassin de sédimentation qui est réalisé sur le site actuellement. |

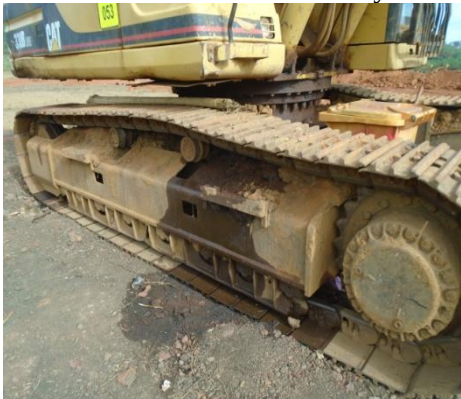
| | <p><b>Gestion des hydrocarbures</b><br/> BAM doit fournir suffisamment des absorbants (sable et/ou tissus) aux travailleurs de chantiers en vue d'atténuer les cas de déversements accidentels d'hydrocarbures sur le sol.</p> | | Cela est se fait actuellement. <b>Bon respect.</b> | Effectif. |
